دراسات فى
علاج وصيانة
الأخشاب الجافة

علاج وترميم
مجموعة التماثيل الخشبية التى عثر عليها بمصطبة "كاعبر"

تأليف
د. نادية لقمة

وزارة الثقافة
المجلس الأعلى للآثار

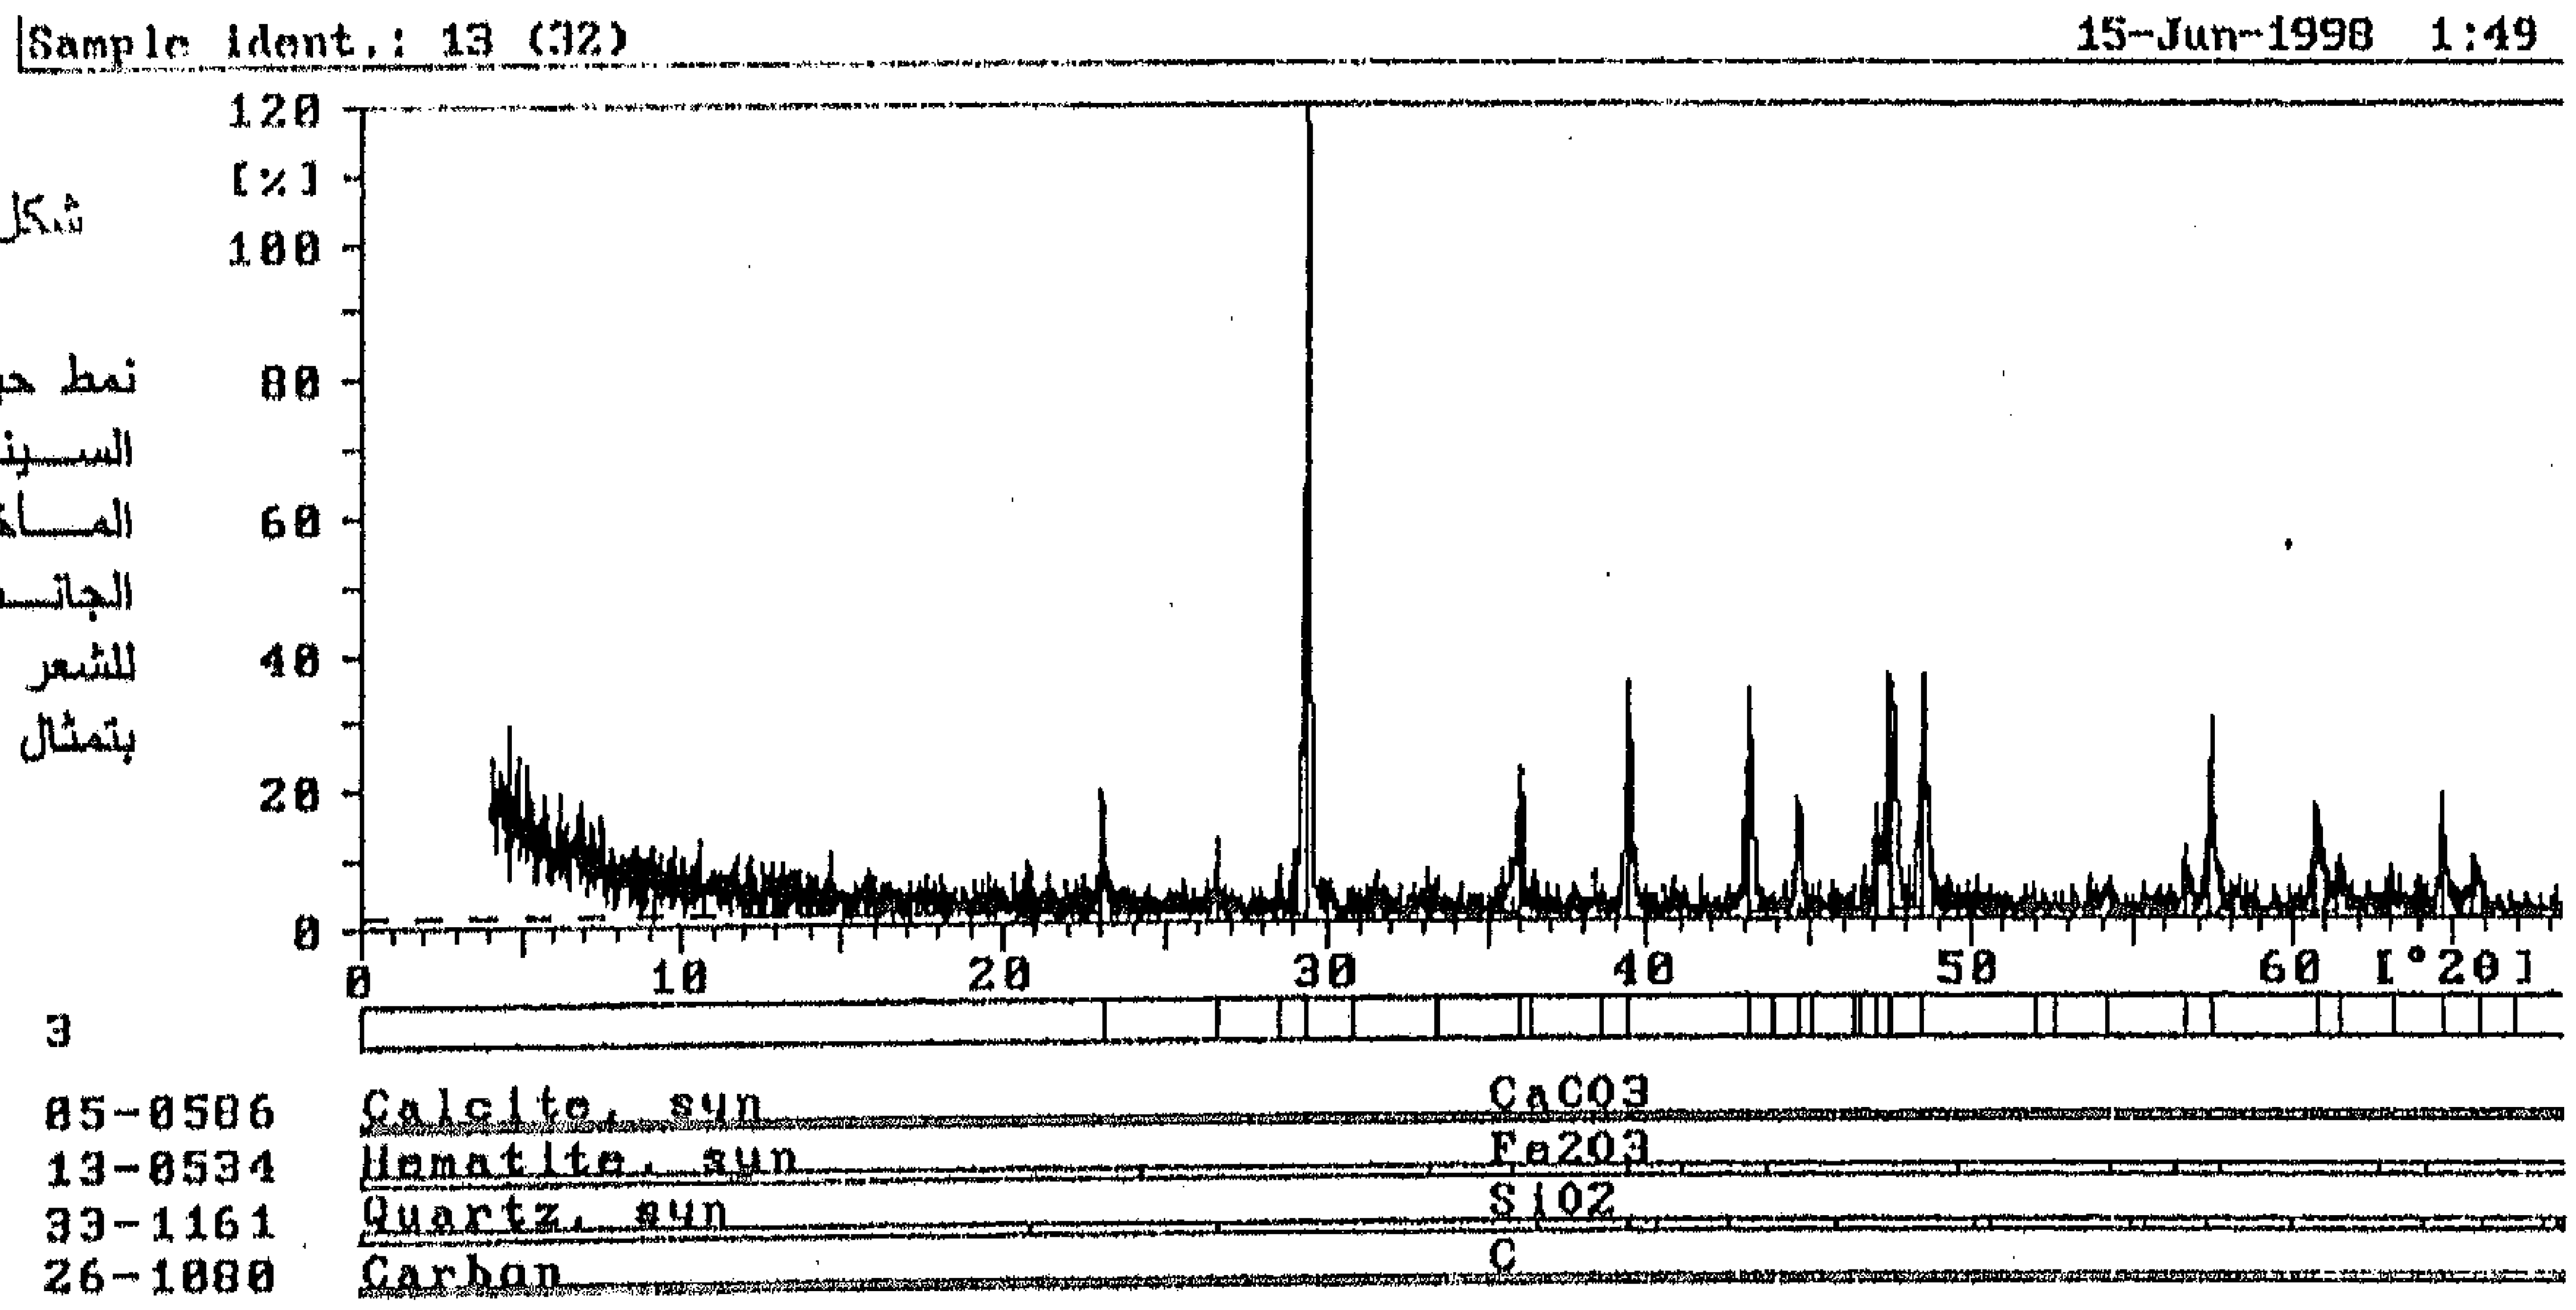
شكل(٢٤)

العينة تمثل جزء من اللون الأسود ذو السمك الرقيق على طبقة من المعجون البنى المحمر من الجانب الأيمن للشعر المستعار، وبتحليلها للتعرف على مكوناتها بأستخدام طريقة حيود الأشعة السينية وجد أنها تتكون من :

نمط حيود الأشعة السينية للعينة المأخوذة من الجانب الأيمن للشعر المستعار بتمثال الشاب.

* كوارتز Quartz [SiO_2] .
* كربون Carbon [C] .

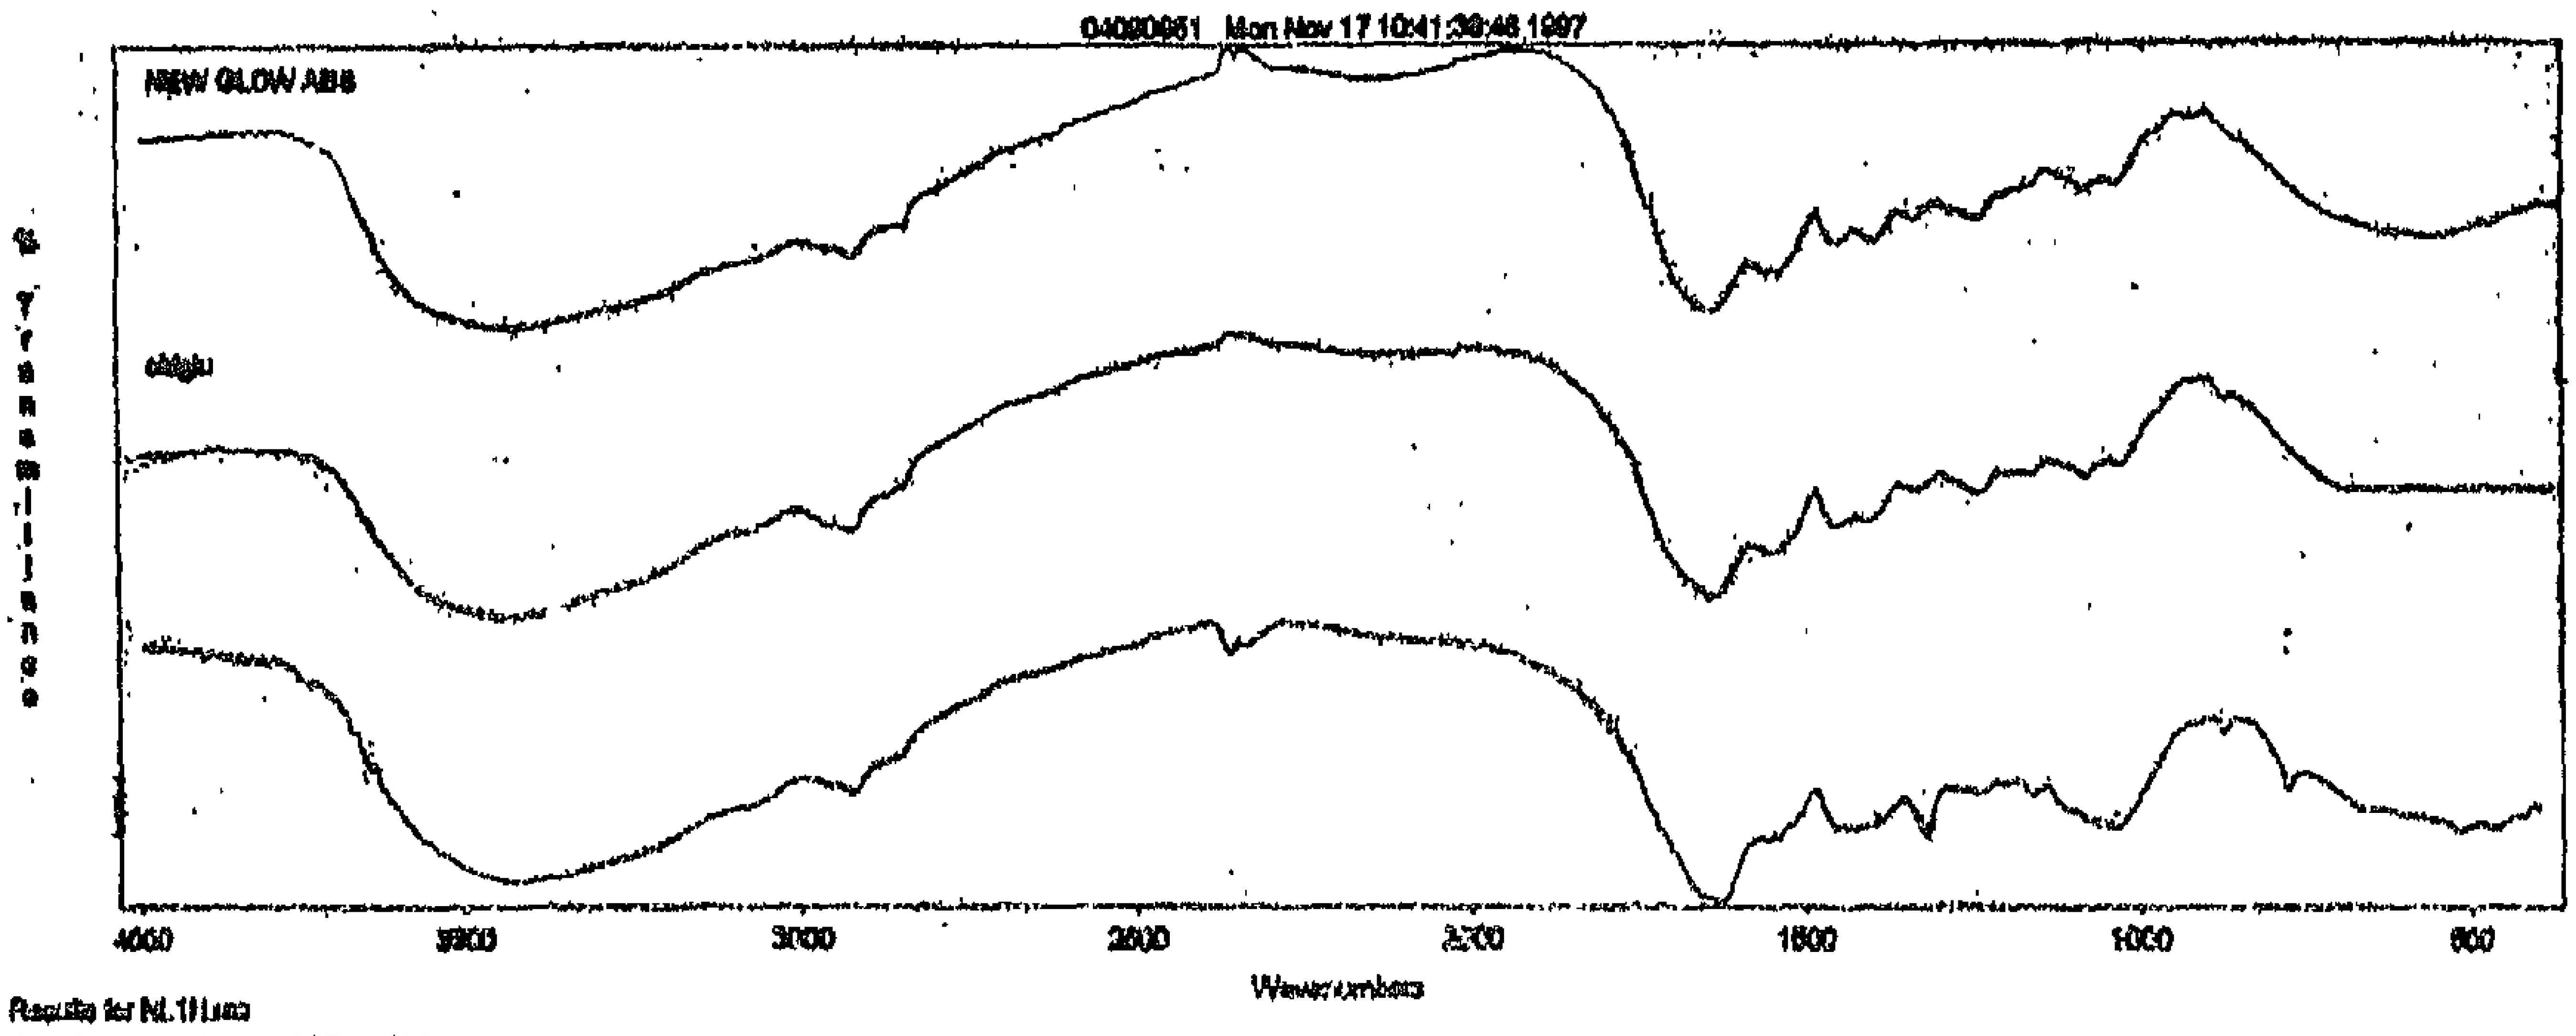
تمثل المادة اللاصقة الموجودة على السطح الداخلى للجزء الخشبى المكمل للفراغ بالجانب الأيسر للرأس والتى أستخدمت لتثبيت هذا الجزء بموضعه.وهى عبارة عن قطع رقيقة السمك من مادة قاتمة اللون ذات لمعة تتميز بالصلابة إلا أنها قصيمه سهلة التفتت، وهى تذوب فى الماء لتعطى مادة لزجة ذات لون بنى وعند حرقها تنصهر ويزيد حجمها مع تصاعد بعض الغازات ذات الرائحة النيتروجينيه وبعد أنتهاء الحرق تترك كمية قليلة من الرماد.

وقد تم تحليل العينة بإستخدام طريقة طيف الأمتصاص للأشعة تحت الحمراء . وبمقارنة النتيجة التى حصل عليها من هذا التحليل بنتائج مماثلة للغراء الحيوانى القديم والحديث أتضح أن العينة عبارة عن غراء حيوانى .

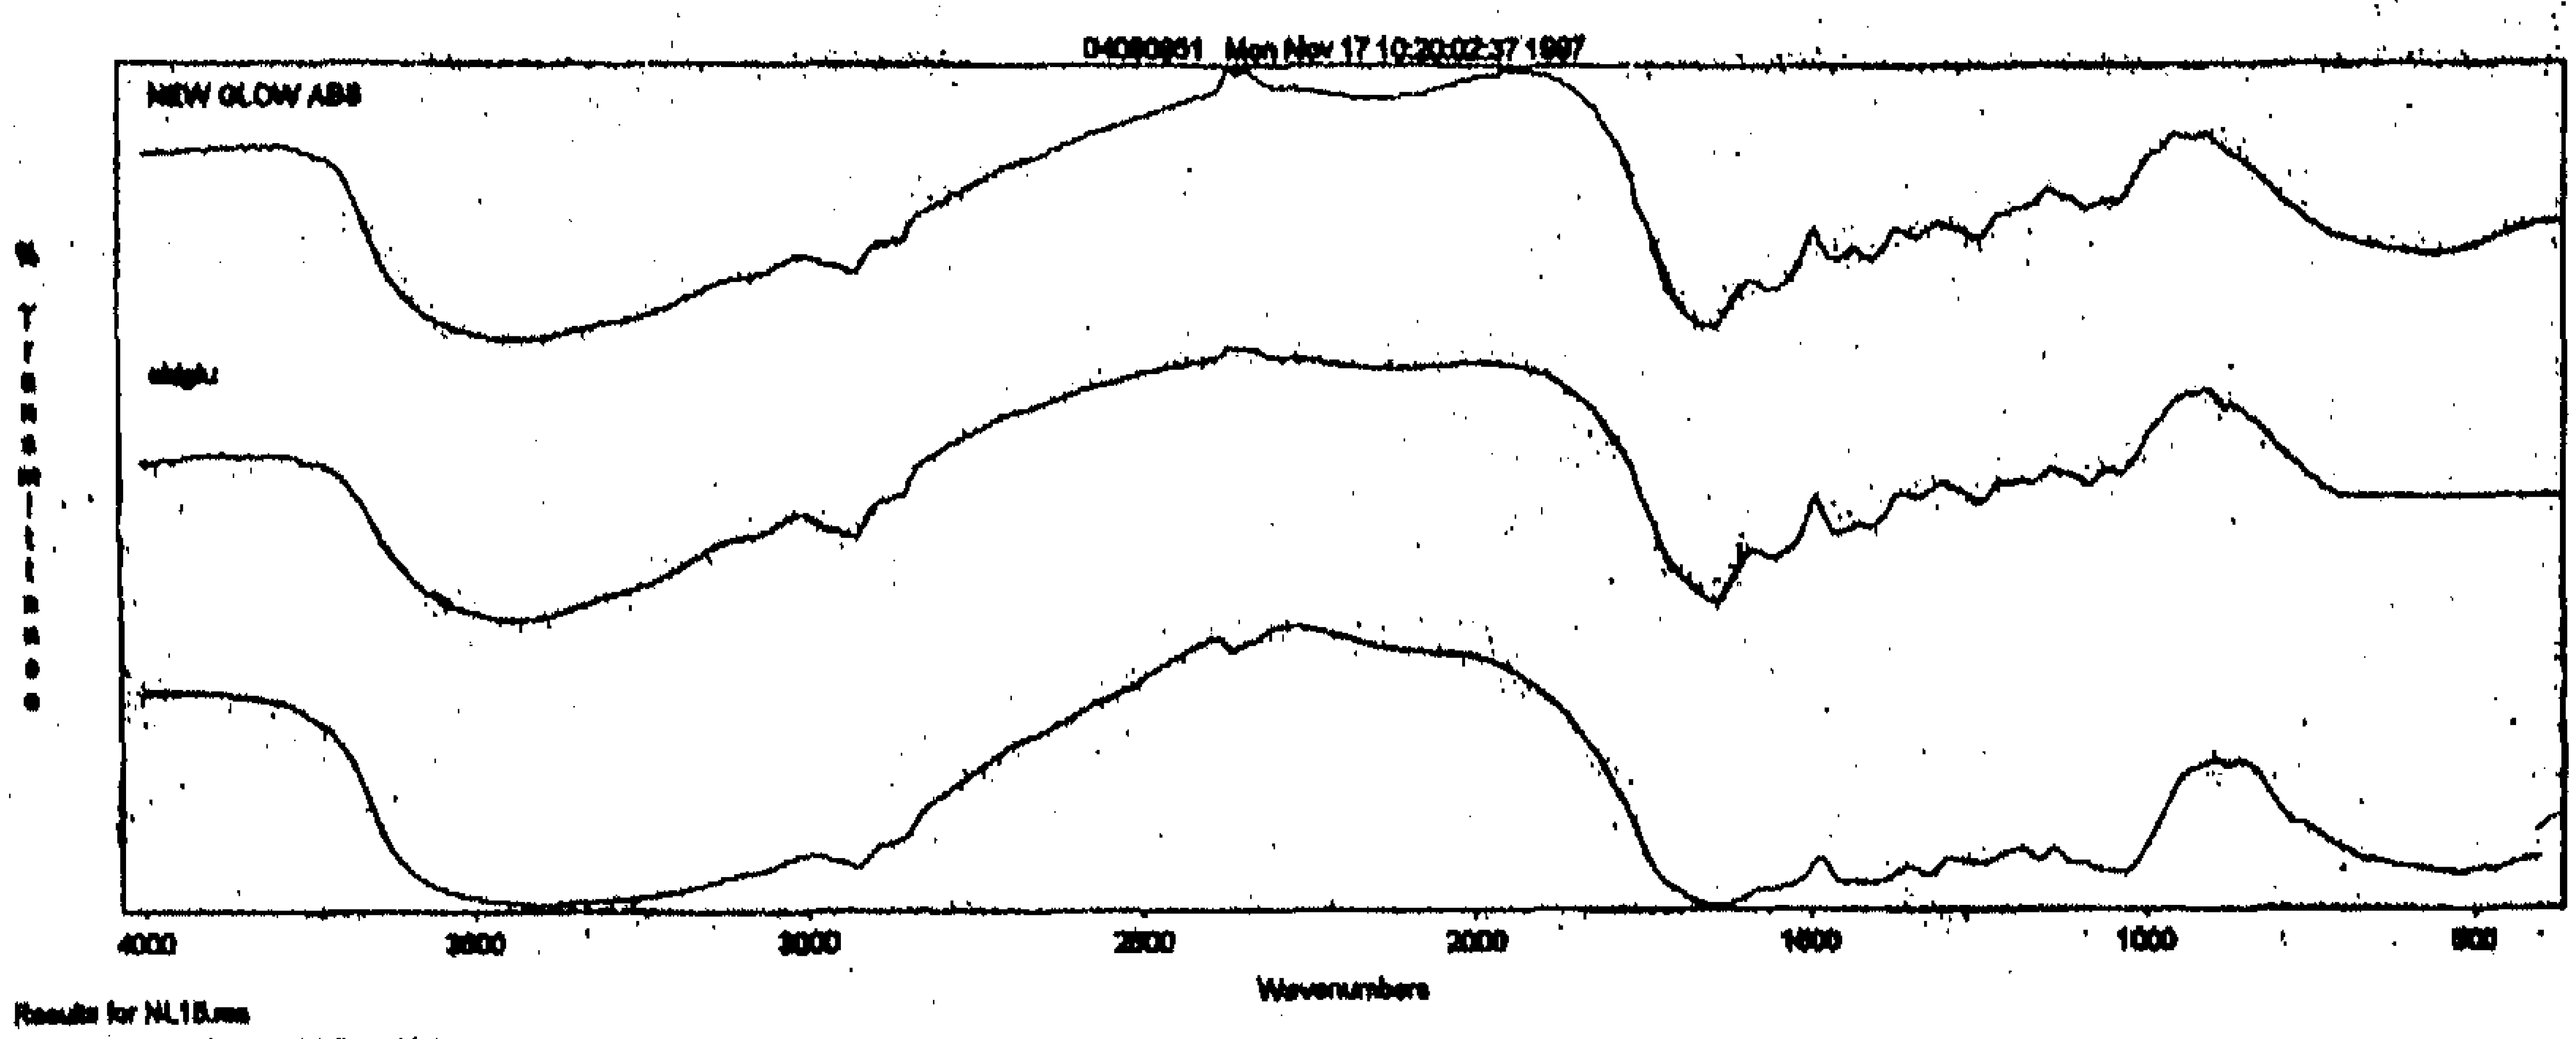
من المادة الموجودة على سطح الخشب عند الجزء المفقود فى موضع أتصال الذراع الأيسر بالجسم وهى تمثل المادة اللاصقة المستخدمة لتثبيت الجزء الخشبى المكمل لهذا الموضع بالتمثال . وتتشابه هذه العينة إلى حد كبير فى الشكل والخواص مع العينة السابقة . وقد تم إجراء نفس نوعية التحليل عليها فأتضح تماثل النتائج التي تم الحصول عليها في العينتين تماما مما أكد أن العينة من الغراء الحيواني.

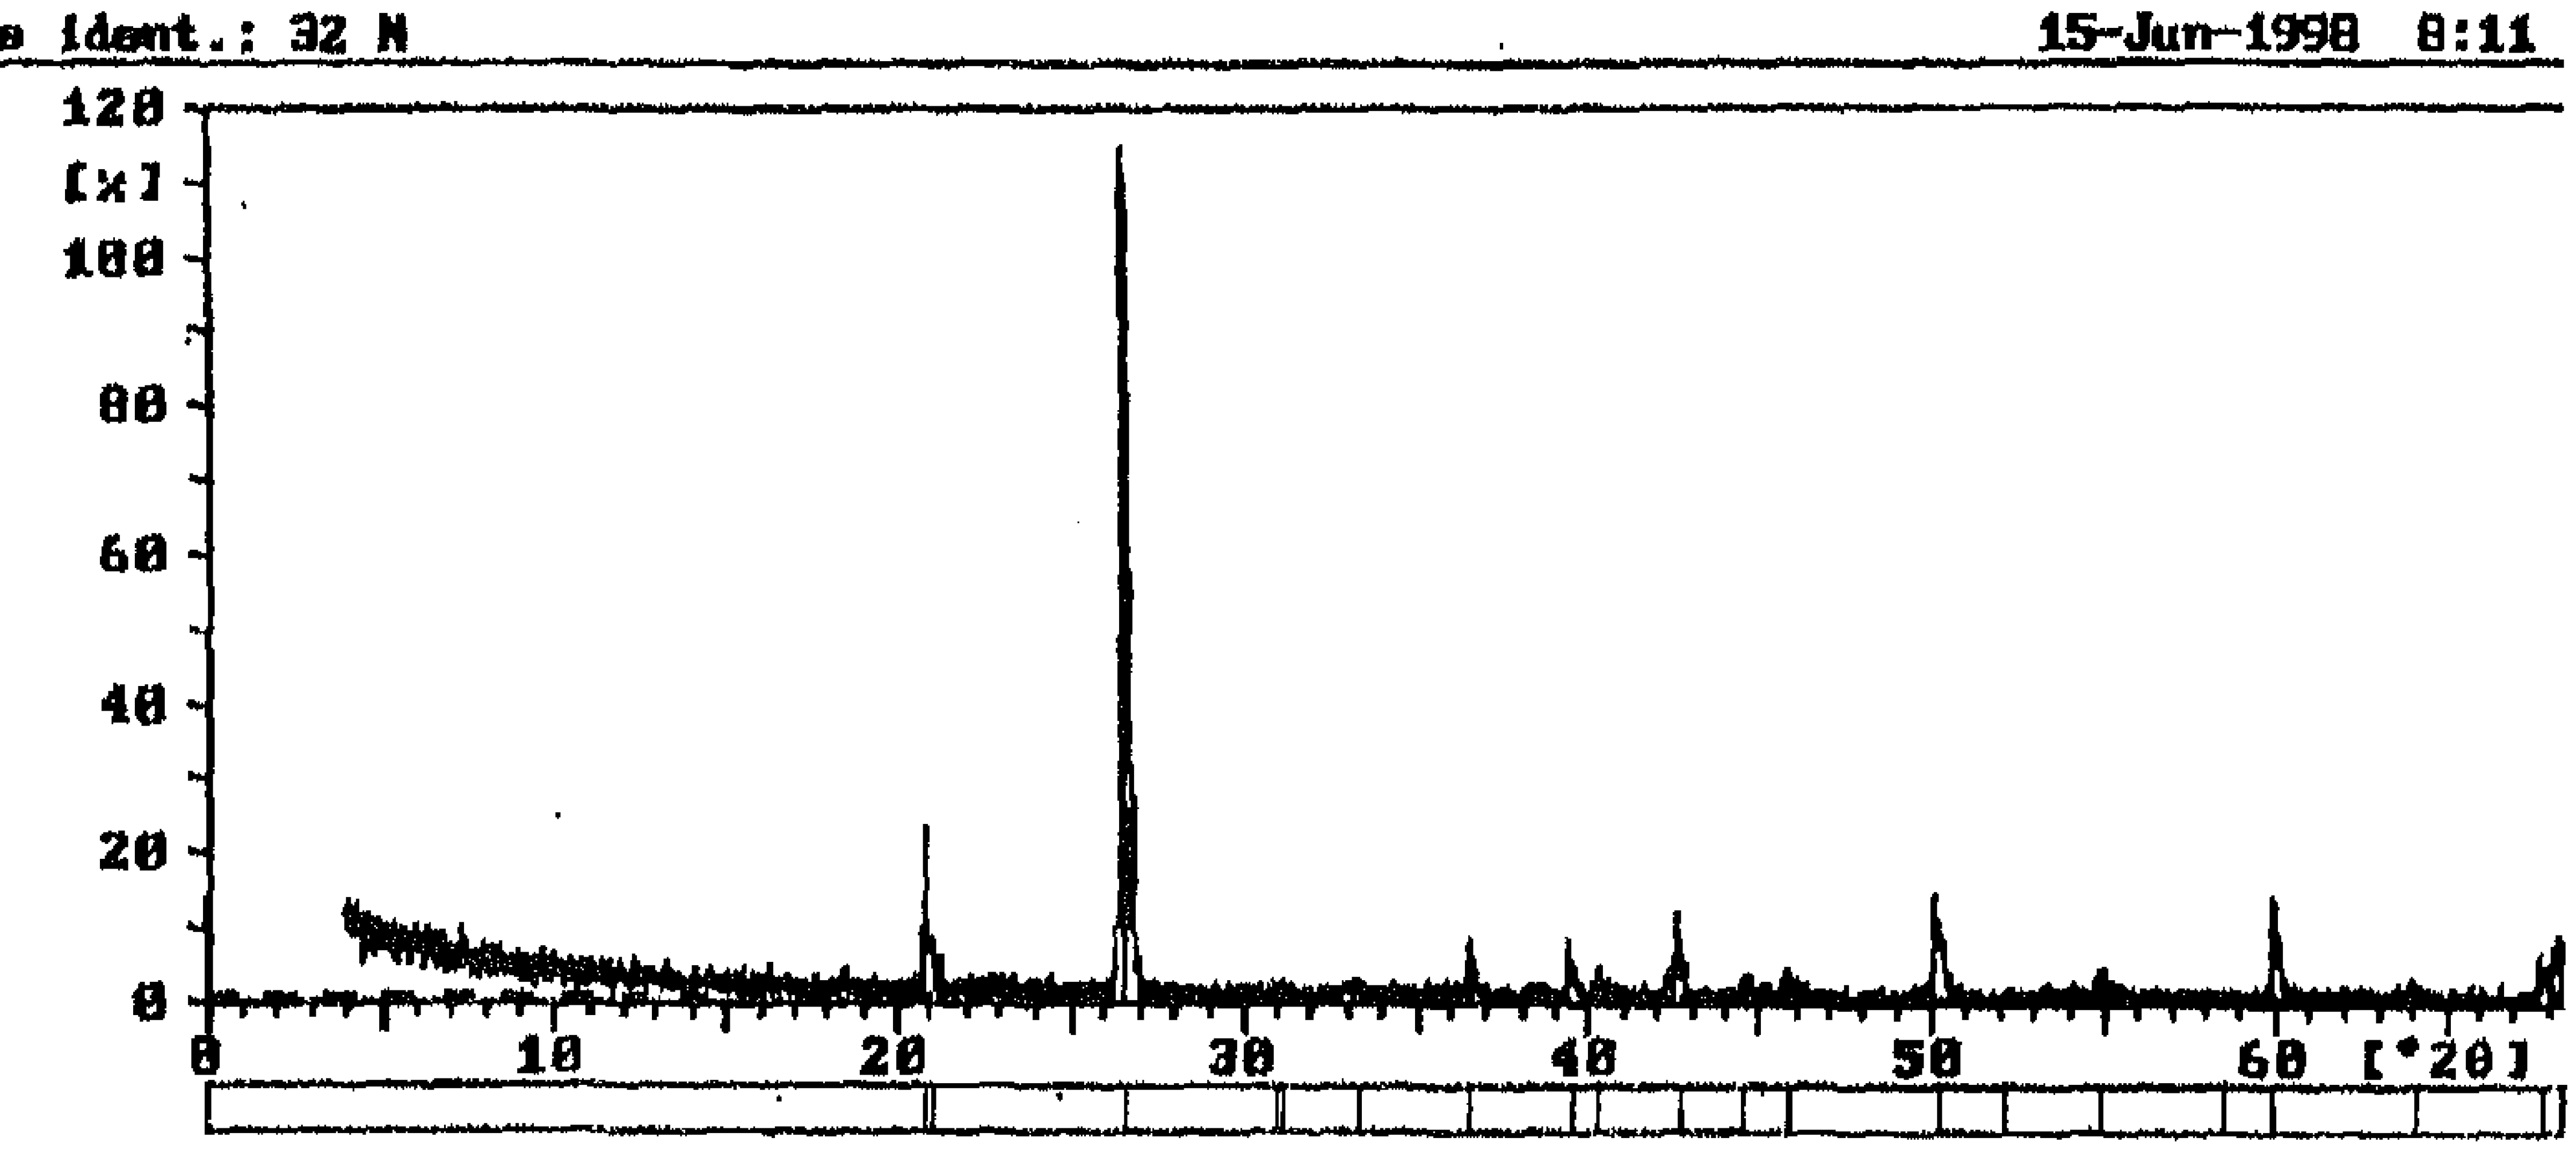
شكل(٢٧)
نمط حيود الأشعة السينية للعينة المأخوذة من المعجون الملون أسفل الجانب الأيسر لوجة تمثال السيدة.

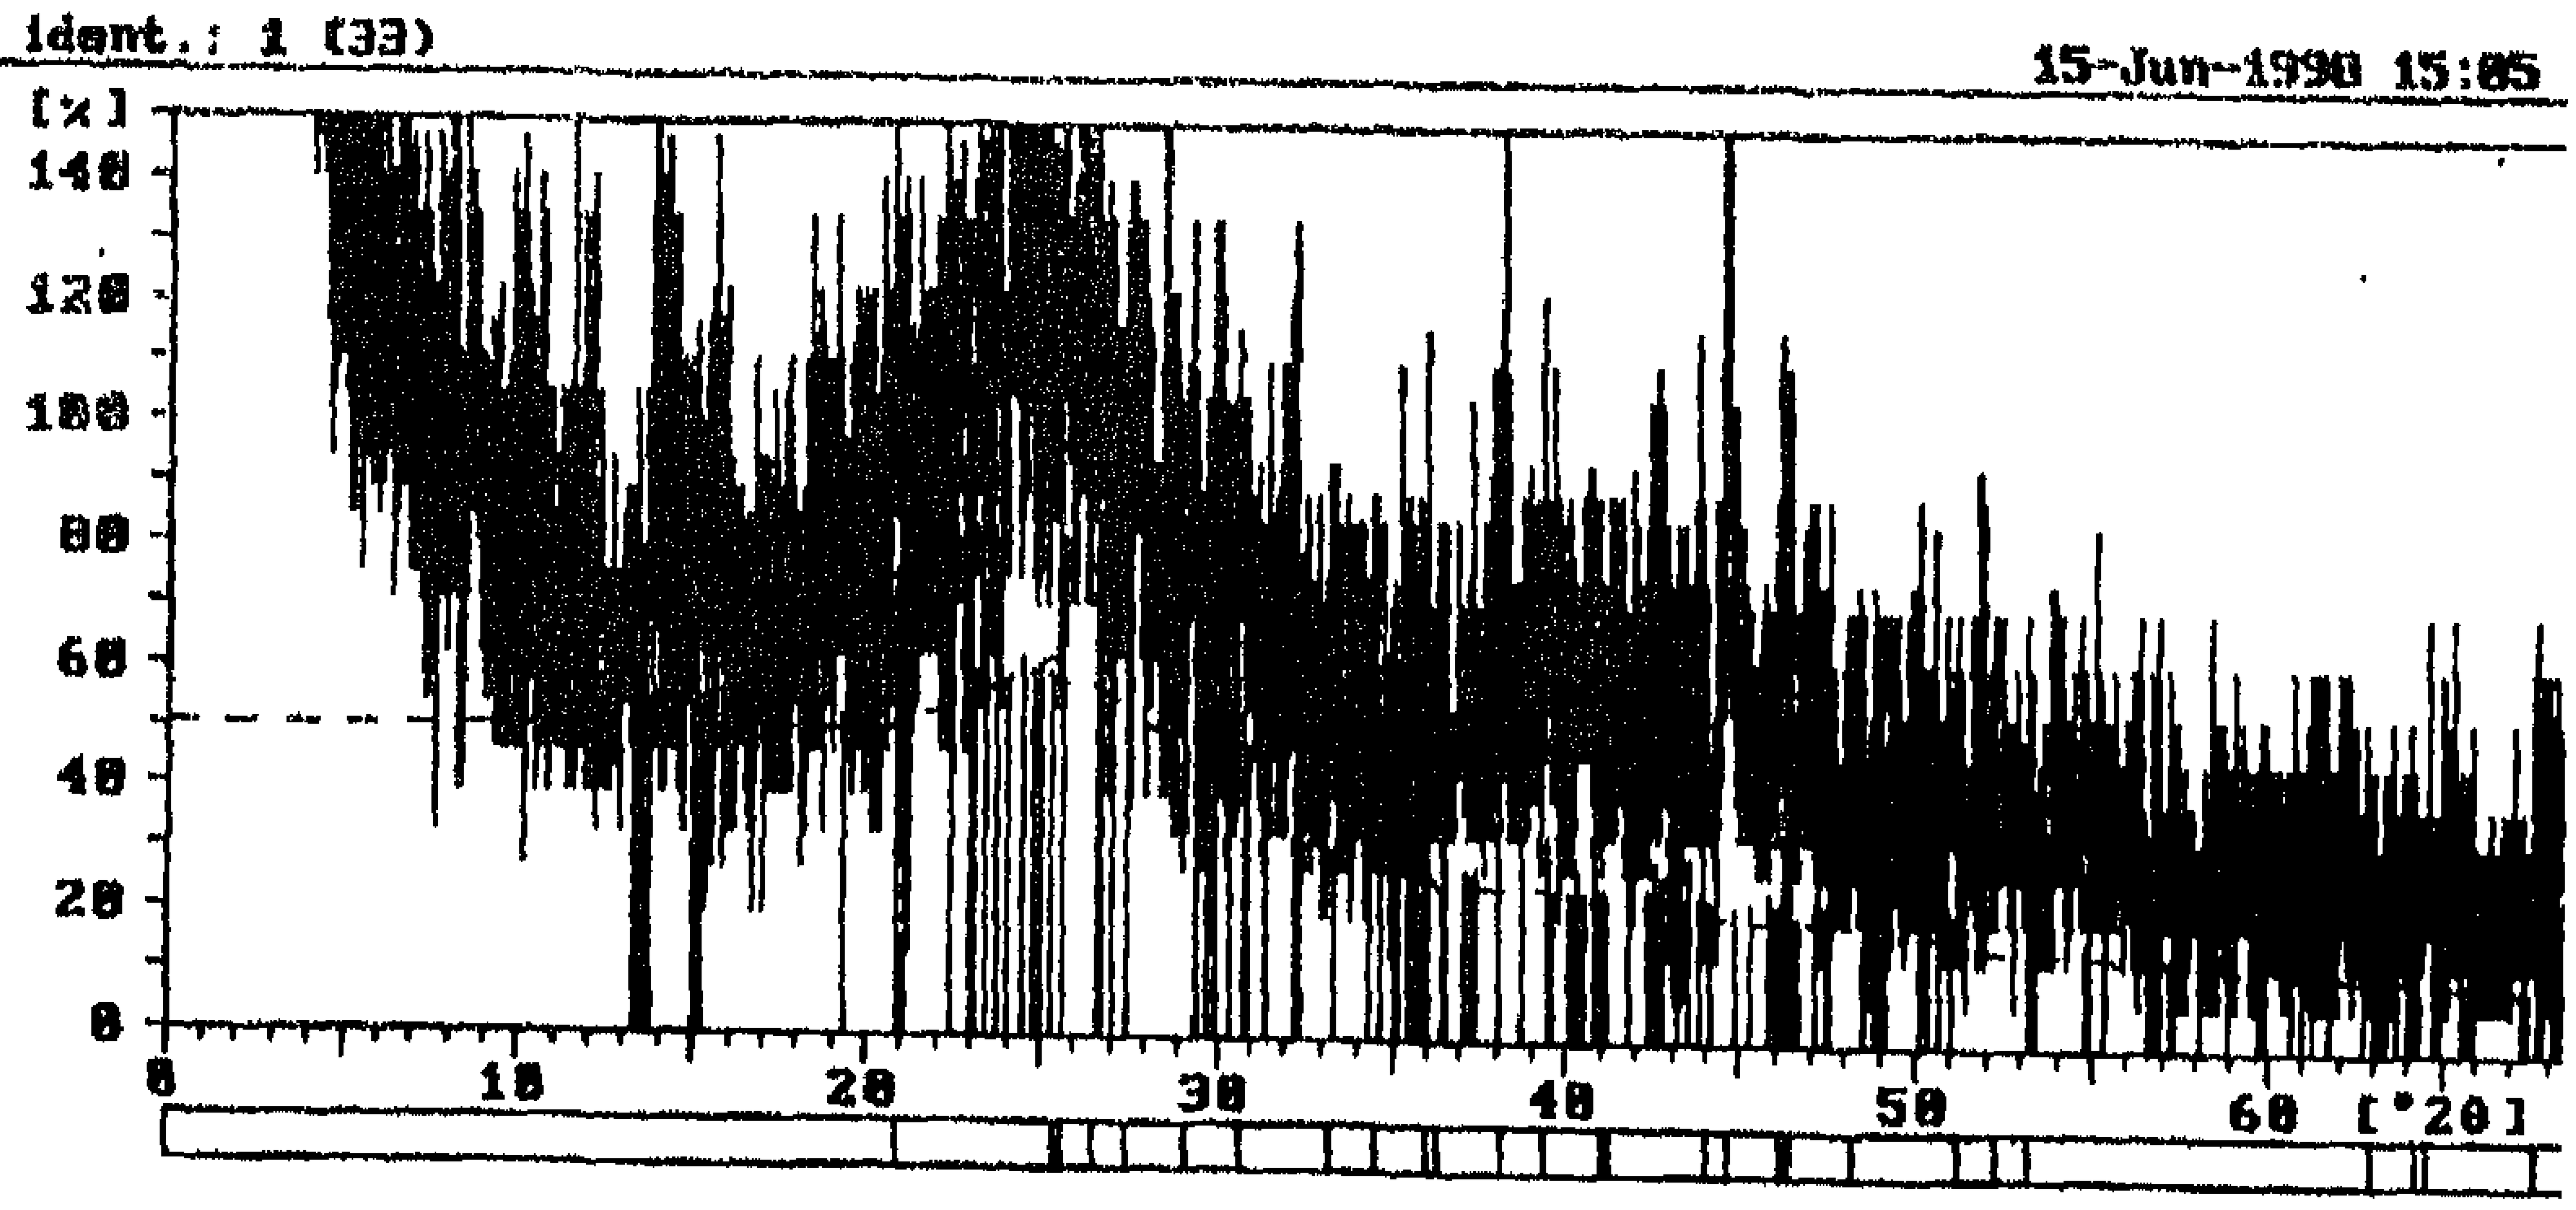
شكل(٢٨)
نمط حيود الأشعة السينية للعينة المأخوذة من تجاعيد الشعر المستعار بتمثال السيدة.

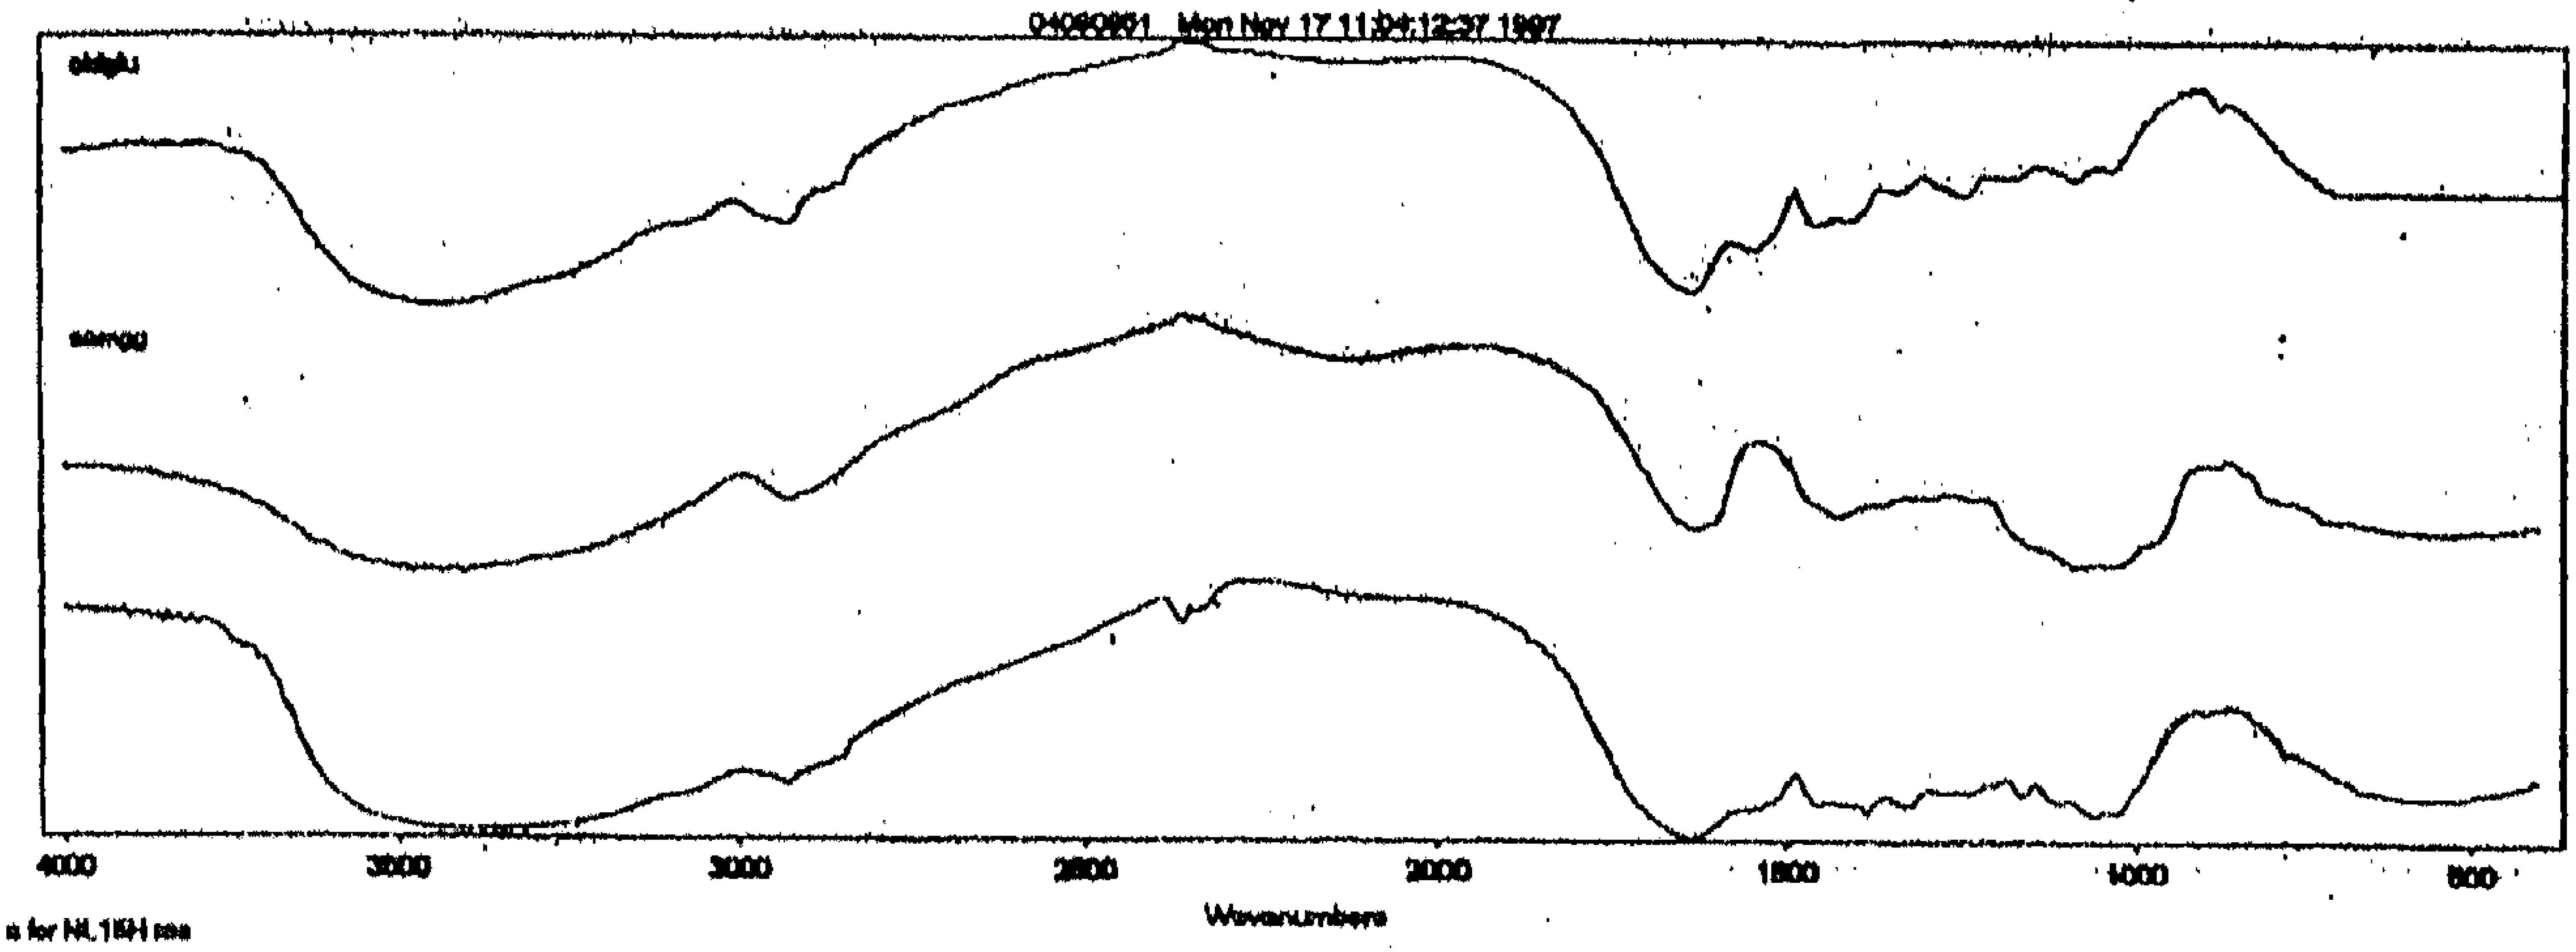
شكل (٢٩)

رقائق من مادة قاتمة اللون من داخل الشروخ العميق المتصل بالجانب الأيمن للرأس وهى ذات لمعة وشفافية محدودة ، يوجد بها فقاعات هواء صغيرة مما يعنى أنها كانت سائلة فى وقت ما ، وهى صلبة وفى نفس الوقت قصيمه سهلة التفتت ، وعند زوبانها فى الماء تعطى مادة لزجة ذات لون بنى قاتم وقد تم تحليل العينة بإستخدام طريقة طيف الأمتصاص للأشعة تحت الحمراء ، حيث أتضح أنها " غراء " .

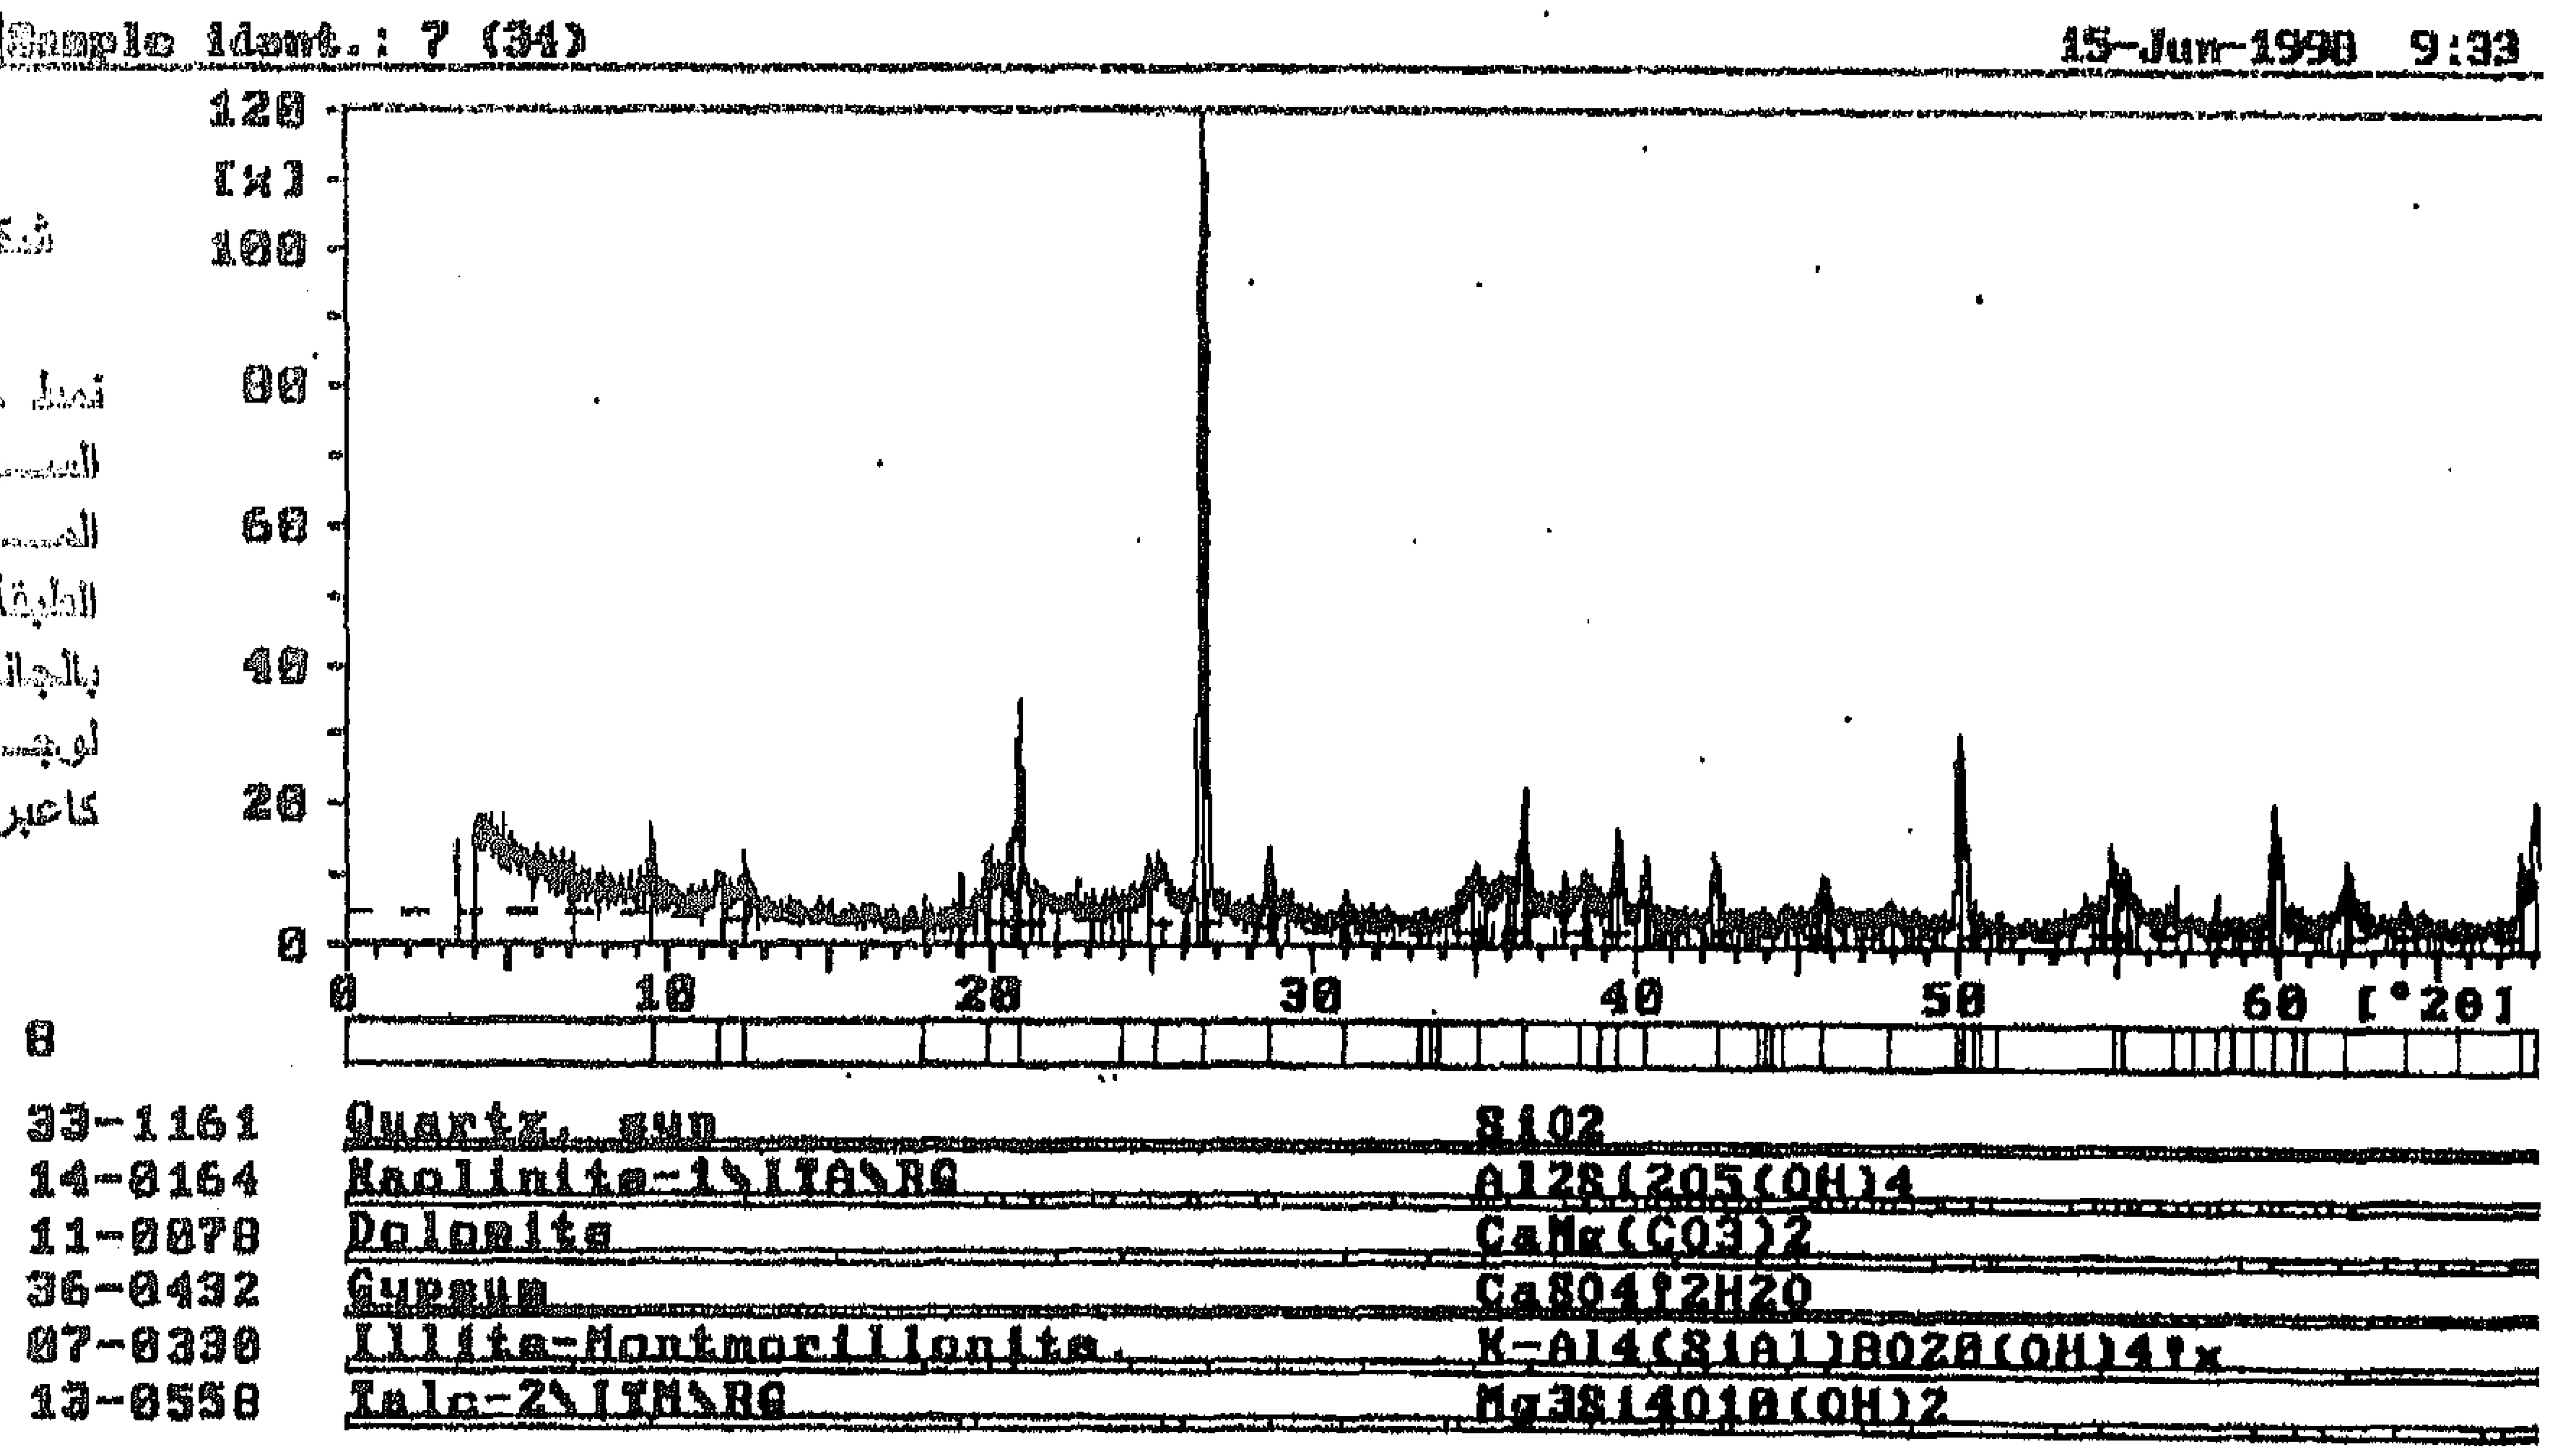
شكل (٣٠)

من الطبقة البيضاء التى توجد على سطح الخشب بالوجه ، وقد وجد أنها مكونة من الكوارتز بصورة رئيسية والجبس والتاك مع بعض معادن السليكات مثل الدولوميت والكاولينيت .

نمط حيود الأشعة السينية للعينة المأخوذة من الطبقة البيضاء بالجانب الأيمن لوجه تمثال كاعبر.
